Badevandsprofil – Hundige Strandpark 2021

Hundige Strand er en del af Køge Bugt Strandpark i den nordlige del af Køge Bugt.

Medlemsstat	Danmark
Kommune	Greve
DKBW Nr.	DKBW126
Station Nr.	444
Station Navn	Strandparken Hundigevej
DKBW Navn	Strandparken, Hundig
Hydrologisk reference	7127M
UTM x	711909
UTM y	6165988
Reference net	EUREF89
UTM-zone	32

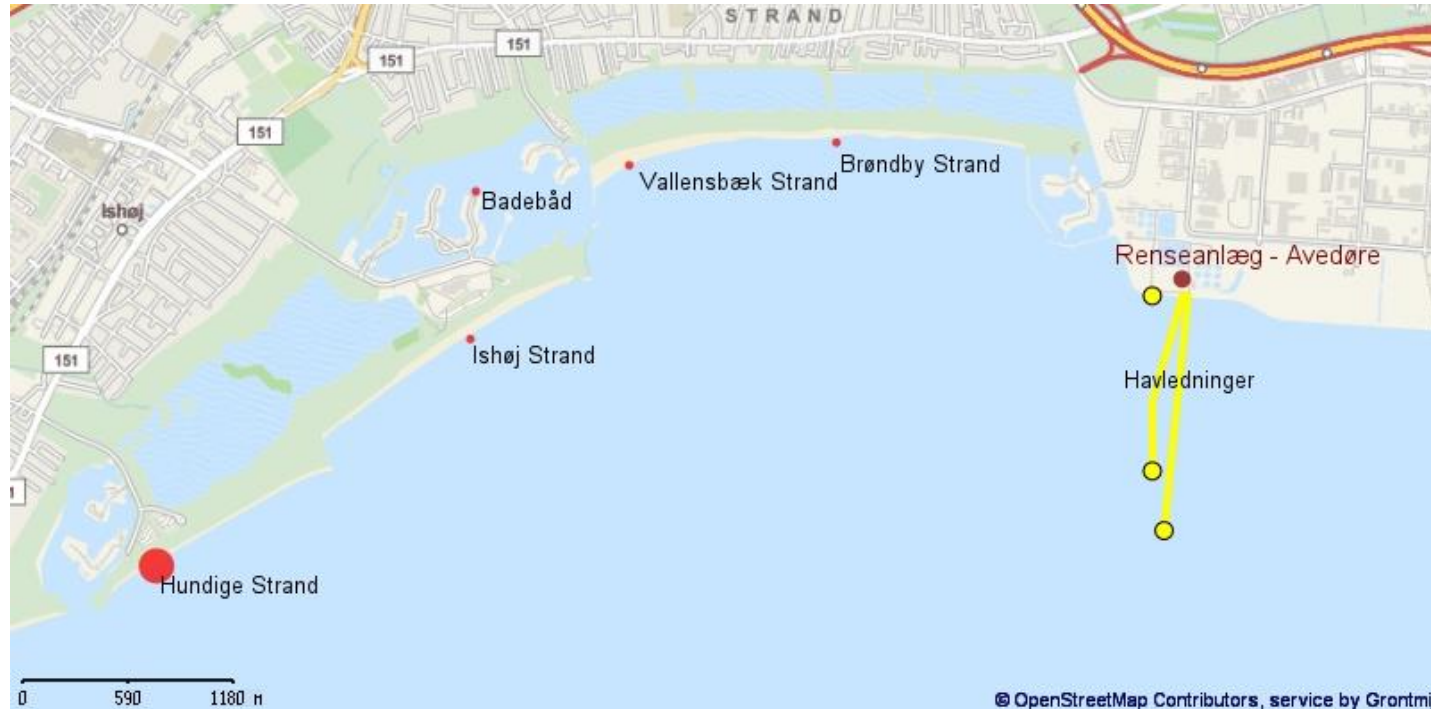
På kortet er badevandsstationer i Køge Bugt Strandpark markeret sammen med BIOFOS Rensningsanlægs havledninger, som går ud i bugten.

Både kommunerne KLAR Forsyning og BIOFOS arbejder på at begrænse antallet af overløb ved kraftige regnskyl. Renseanlægget i Avedøre har en havledning, som fører eventuelle overløb ud på dybt vand og sikre en hurtig fortynding af vandet, så påvirkningen af stranden bliver minimeret.

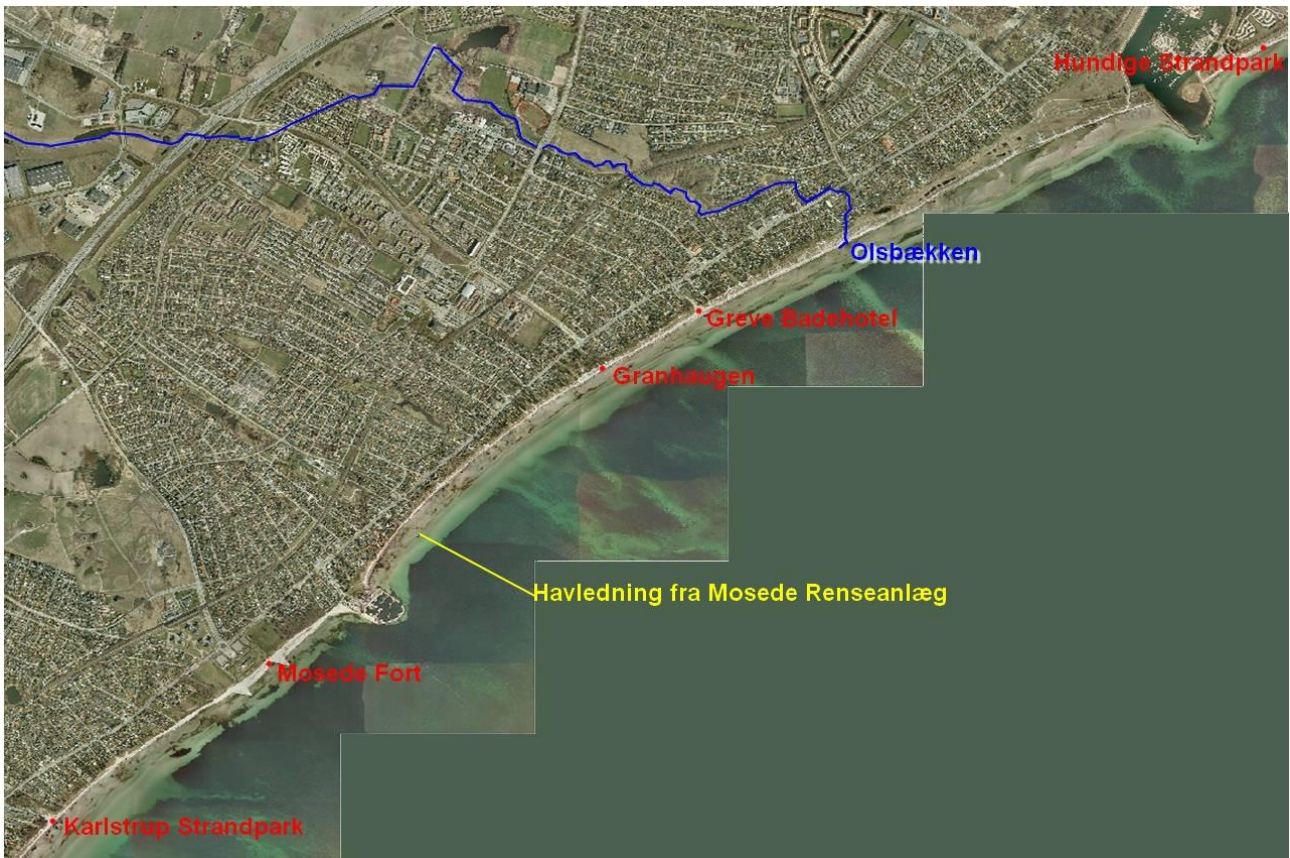
Ovenstående kort giver et overblik over Greve Kommunes badevandsstationer (rød markør), Olsbækken (med blå) og endelig placeringen af Mosede Rensningsanlæg's havledning, der ender godt 700 meter ude i bugten (gul).

- Lille Vejleå og Olsbækken
- Havnene
- Overløb fra Spildevandcenter Avedøre
- Udledning fra Spildevandscenter Avedøre og Mosede Rensningsanlæg
