Badevandsprofil – Hundige Strandpark 2023

Hundige Strand er en del af Køge Bugt Strandpark i den nordlige del af Køge Bugt.

Medlemsstat	Danmark
Kommune	Greve
DKBW Nr.	DKBW126
Station Nr.	444
Station Navn	Strandparken Hundigevej
DKBW Navn	Strandparken, Hundig
Hydrologisk reference	7127M
UTM x	711909
UTM y	6165988
Reference net	EUREF89
UTM-zone	32

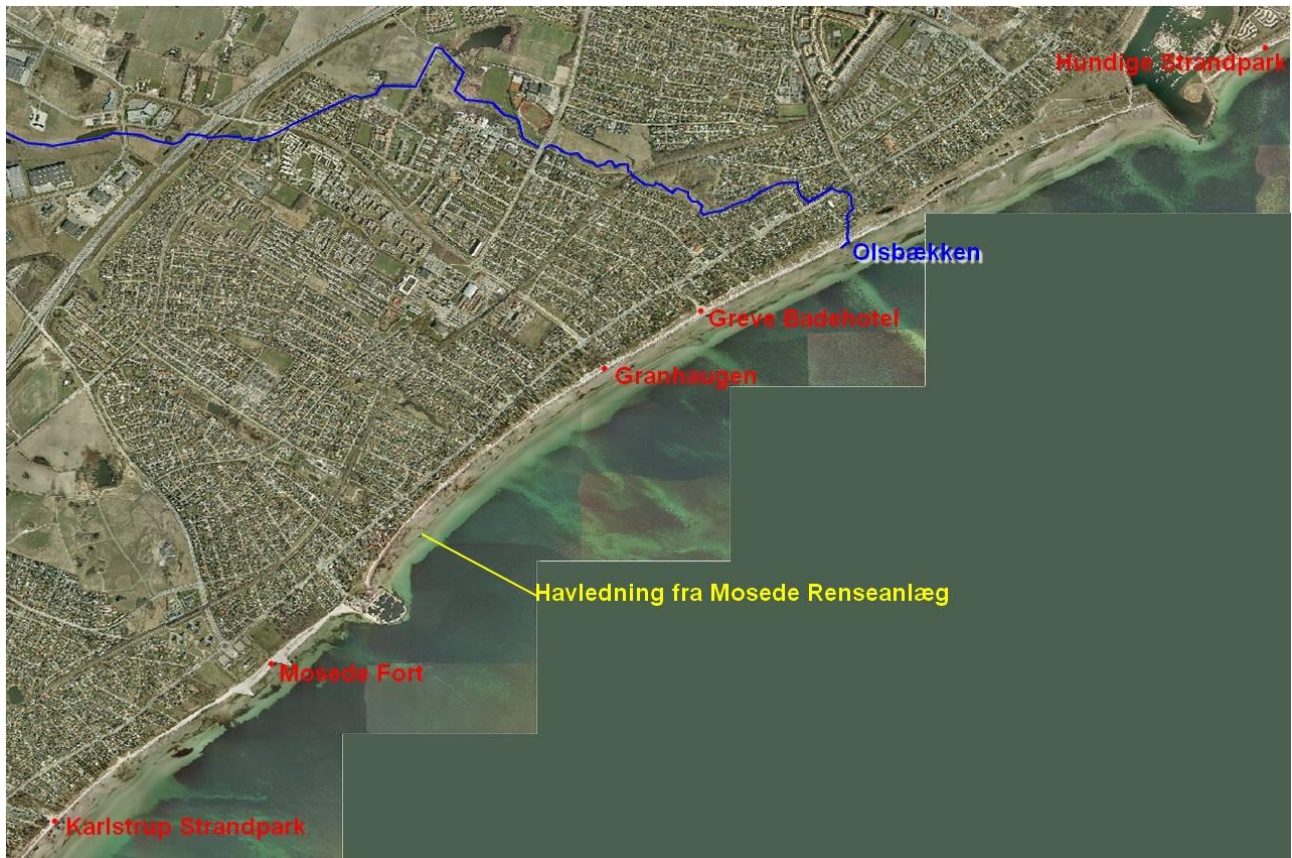
Ovenstående kort giver et overblik over Greve Kommunes badevandsstationer (rød markør), Olsbækken (med blå) og endelig placeringen af Mosede Rensningsanlæg's havledning, der ender godt 700 meter ude i bugten (gul).
