Ishøj Strand er en del af Køge Bugt Strandpark i den nordlige del af Køge Bugt.

Medlemsstat	Danmark
Kommune	Ishøj
DKBW Nr.	39
Station Nr.	436
Station Navn	Ishøj Strand
DKBW Navn	Ishøj Strand
Hydrologisk reference	7127 M
UTM x	713338
UTM y	6167090
Reference net	EUREF89
UTM-zone	32

Badevandskvaliteten er udmærket

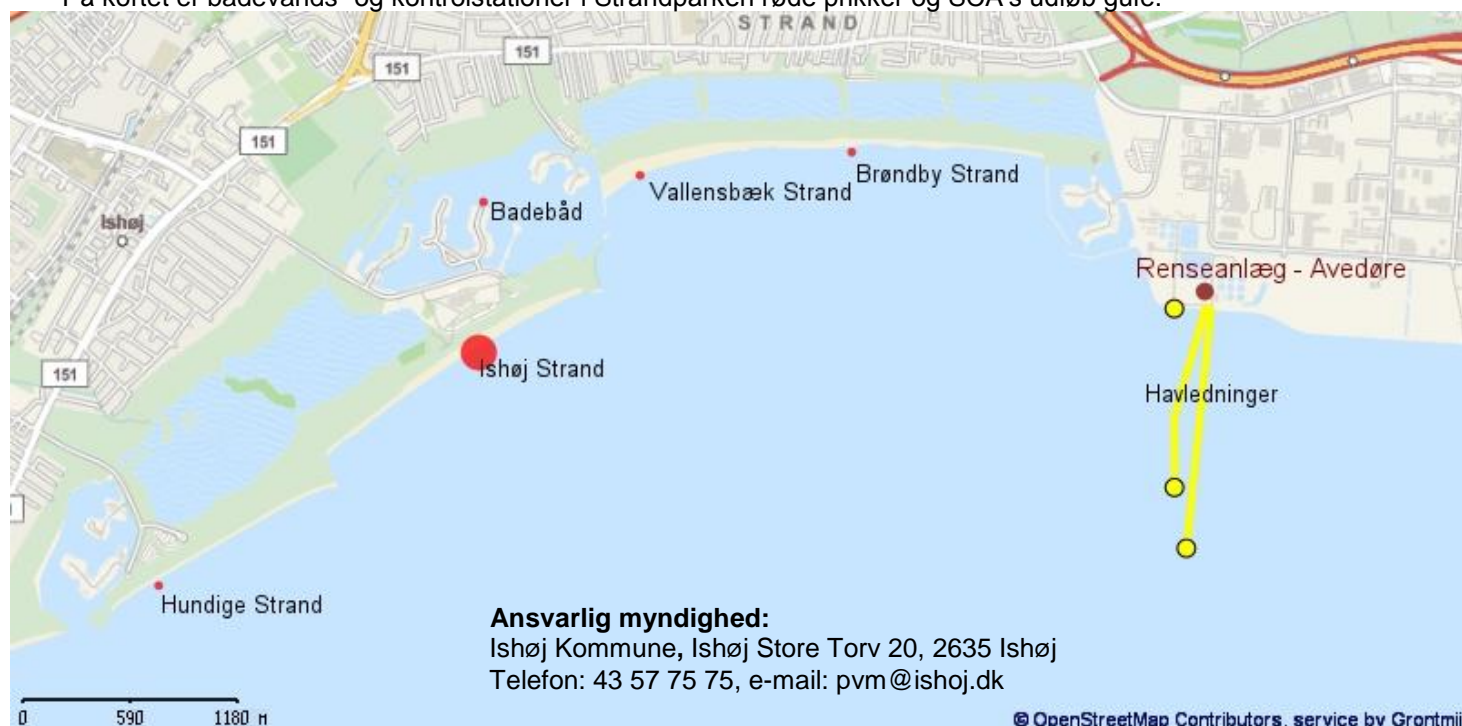
På kortet er badevands- og kontrolstationer i Strandparken røde prikker og SCA's udløb gule.
