# Badevandsprofil – Hundige Strandpark 2026

Hundige Strand er en del af Køge Bugt Strandpark i den nordlige del af Køge Bugt.

# Badevandsprofil for Vallensbæk Strand 2026

# Badevandsprofil for Brøndby Strand

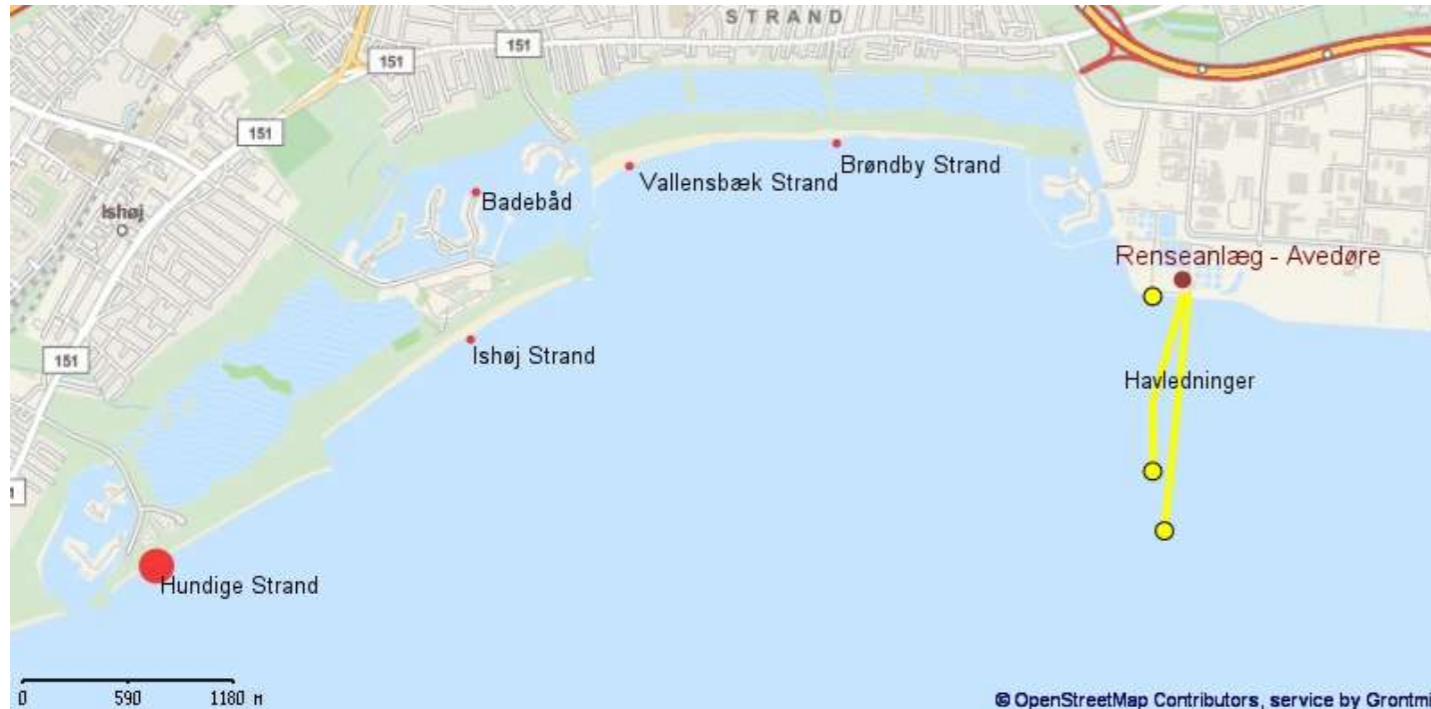
På kortet er badevandsstationer i Køge Bugt Strandpark markeret sammen med BIOFOS Rensningsanlægs havledninger, som går ud i bugten.

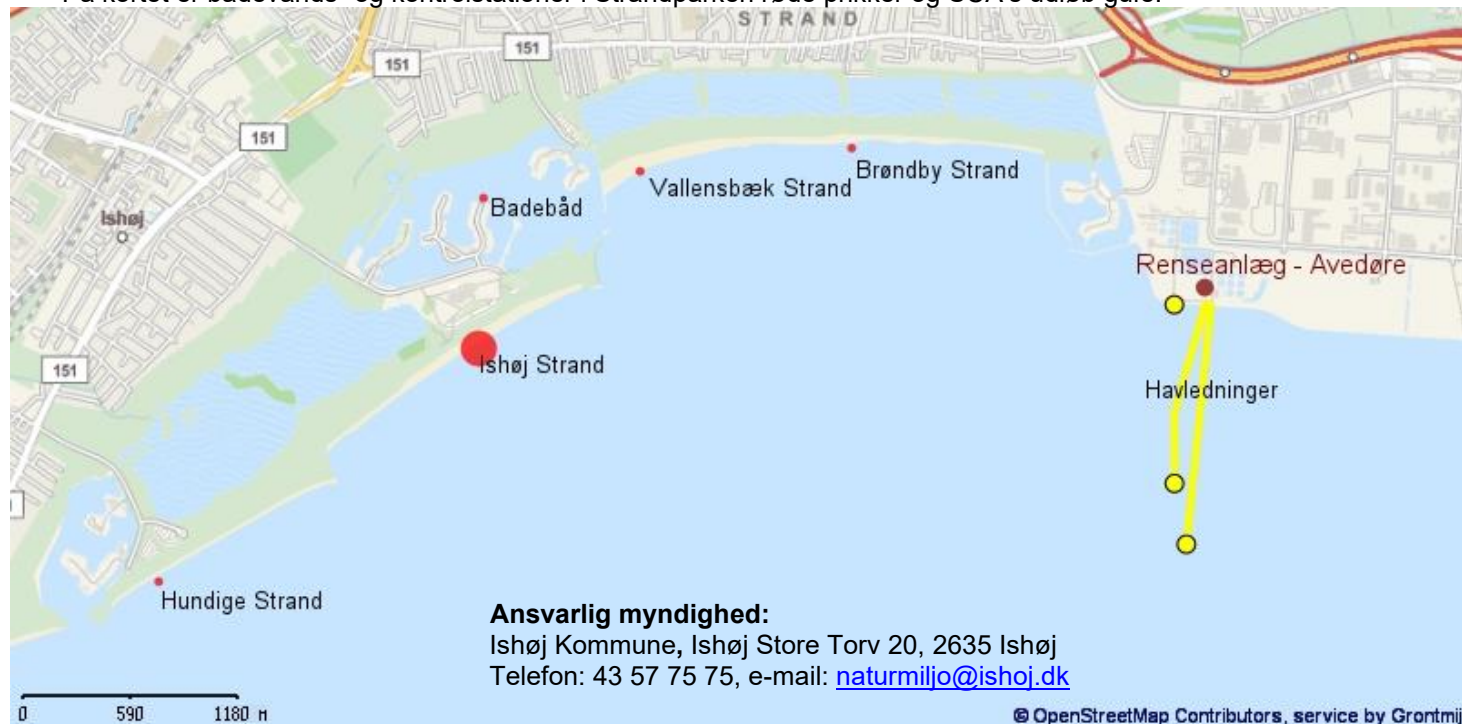
På kortet er badevands- og kontrolstationer i Strandparken røde prikker og SCA's udløb gule.

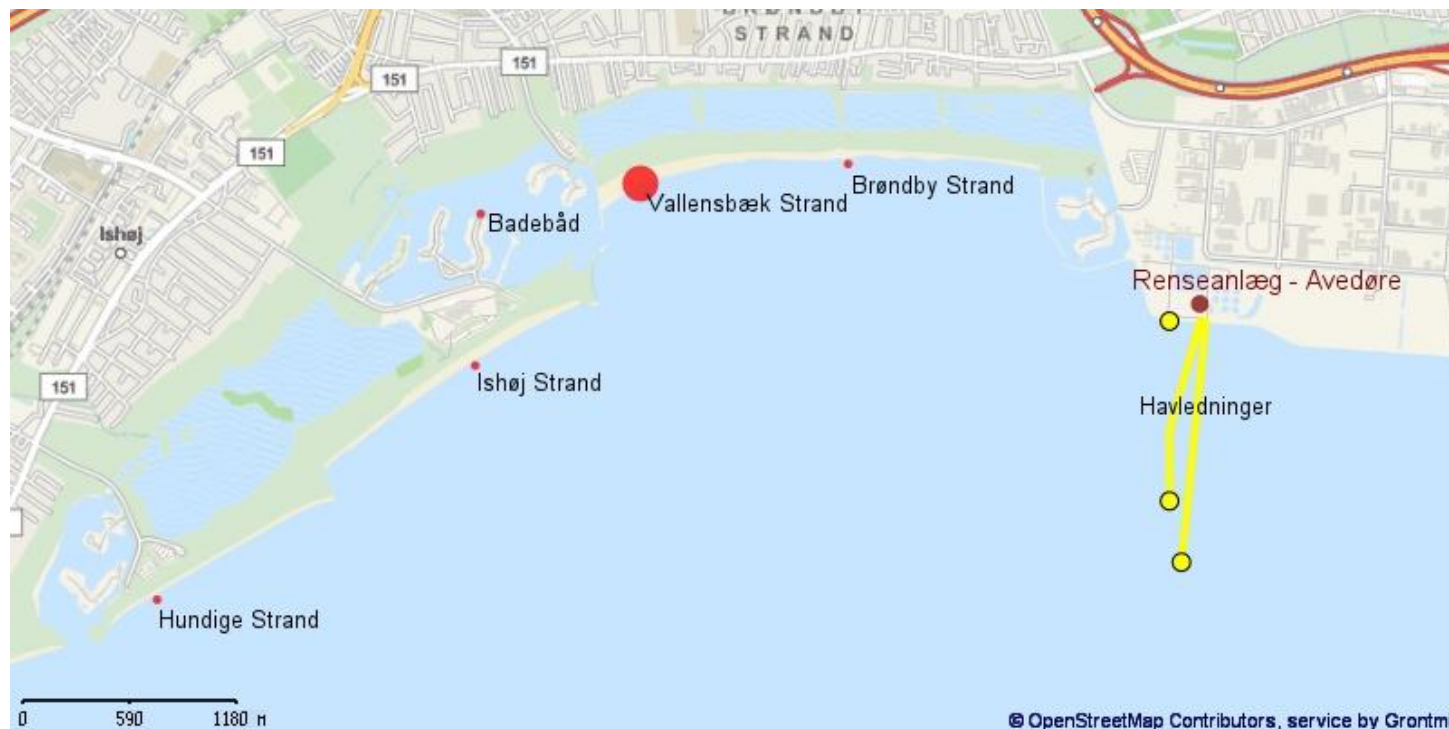
På kortet er badevands- og kontrolstationer i Strandparken røde prikker og SCA's udløb gule.
